# **Plano de Ação de Emergência Lagoas PAE-Lagoas**

## **Lagoa SEP II Seção I**

**MOSAIC FERTILIZANTES P&K Ltda.**

CLASSIFICAÇÃO  <b>RESTRITA</b>	<b>COMPLEXO INDUSTRIAL DE UBERABA (CIU)</b>	
<b>DAM BREAK E PAE-LAGOAS COMPLEXO INDUSTRIAL DE UBERABA - CIU PLANO DE AÇÃO DE EMERGÊNCIA LAGOA SEP II - RELATÓRIO TÉCNICO</b>			Nº MOSAIC  -	PÁGINA  <b>3/70</b>
			Nº WALM <b>WA06621000-1-RH-RTE-0066</b>	REV.  <b>0</b>

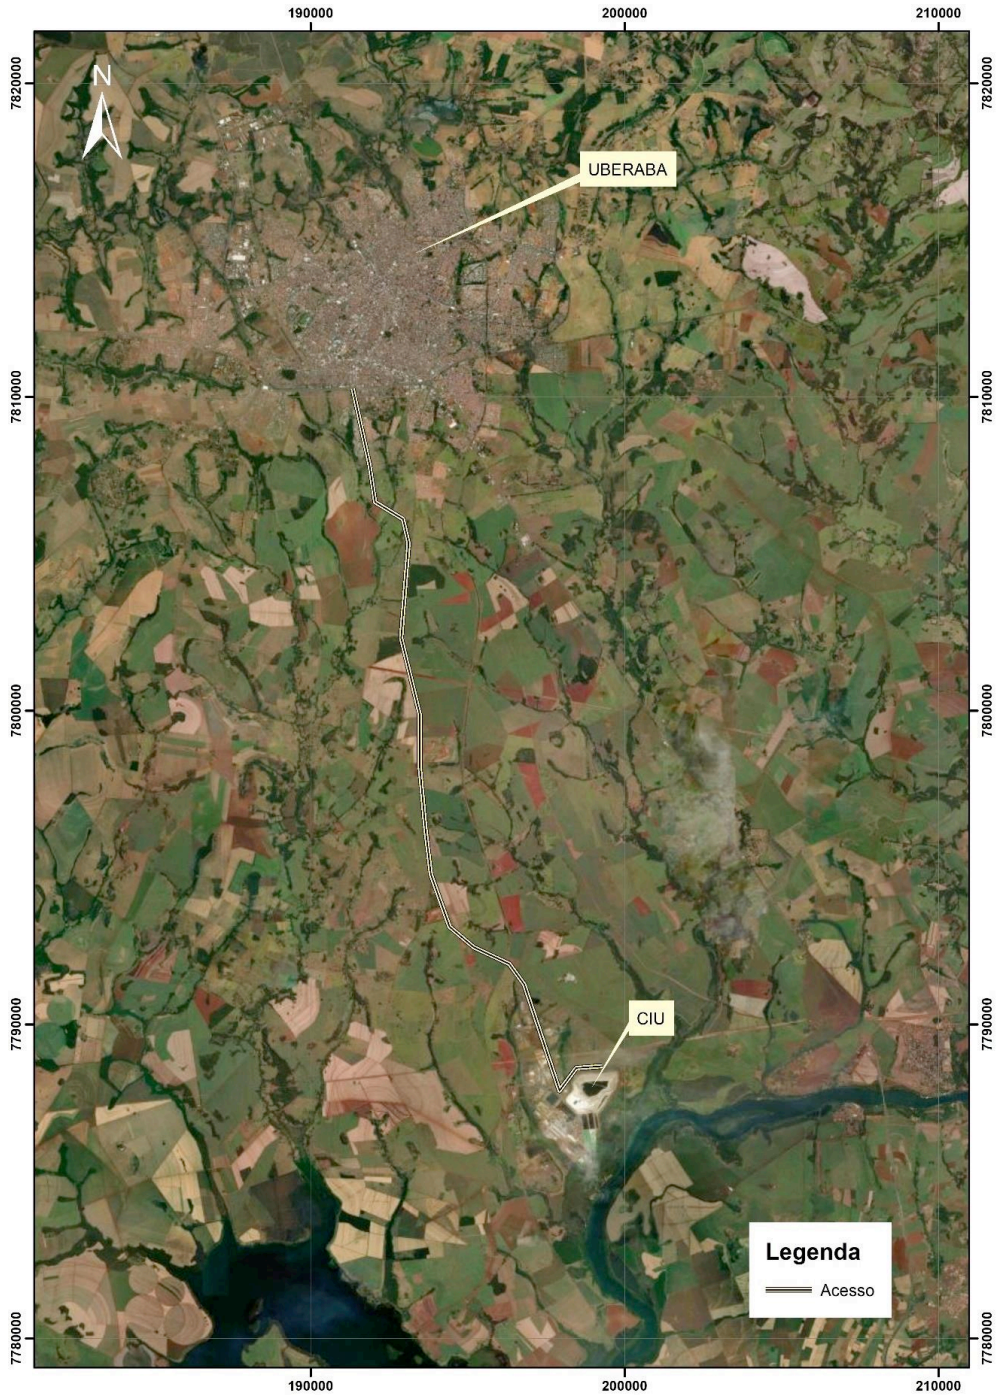
**Figura 1: Acesso ao empreendimento a partir de Uberaba-MG**

A Lagoa SEP II localiza-se, aproximadamente, nas coordenadas (retiradas do Google Maps) 198.992,32 E / 7.786.366,66 N (Sirgas 2000 – 23S) ou 19,996084 S / 47,876555 W (geodésicas), no município de Uberaba-MG. Na Figura 1 é possível observar a localização do empreendimento e o acesso a partir do município de Uberaba.

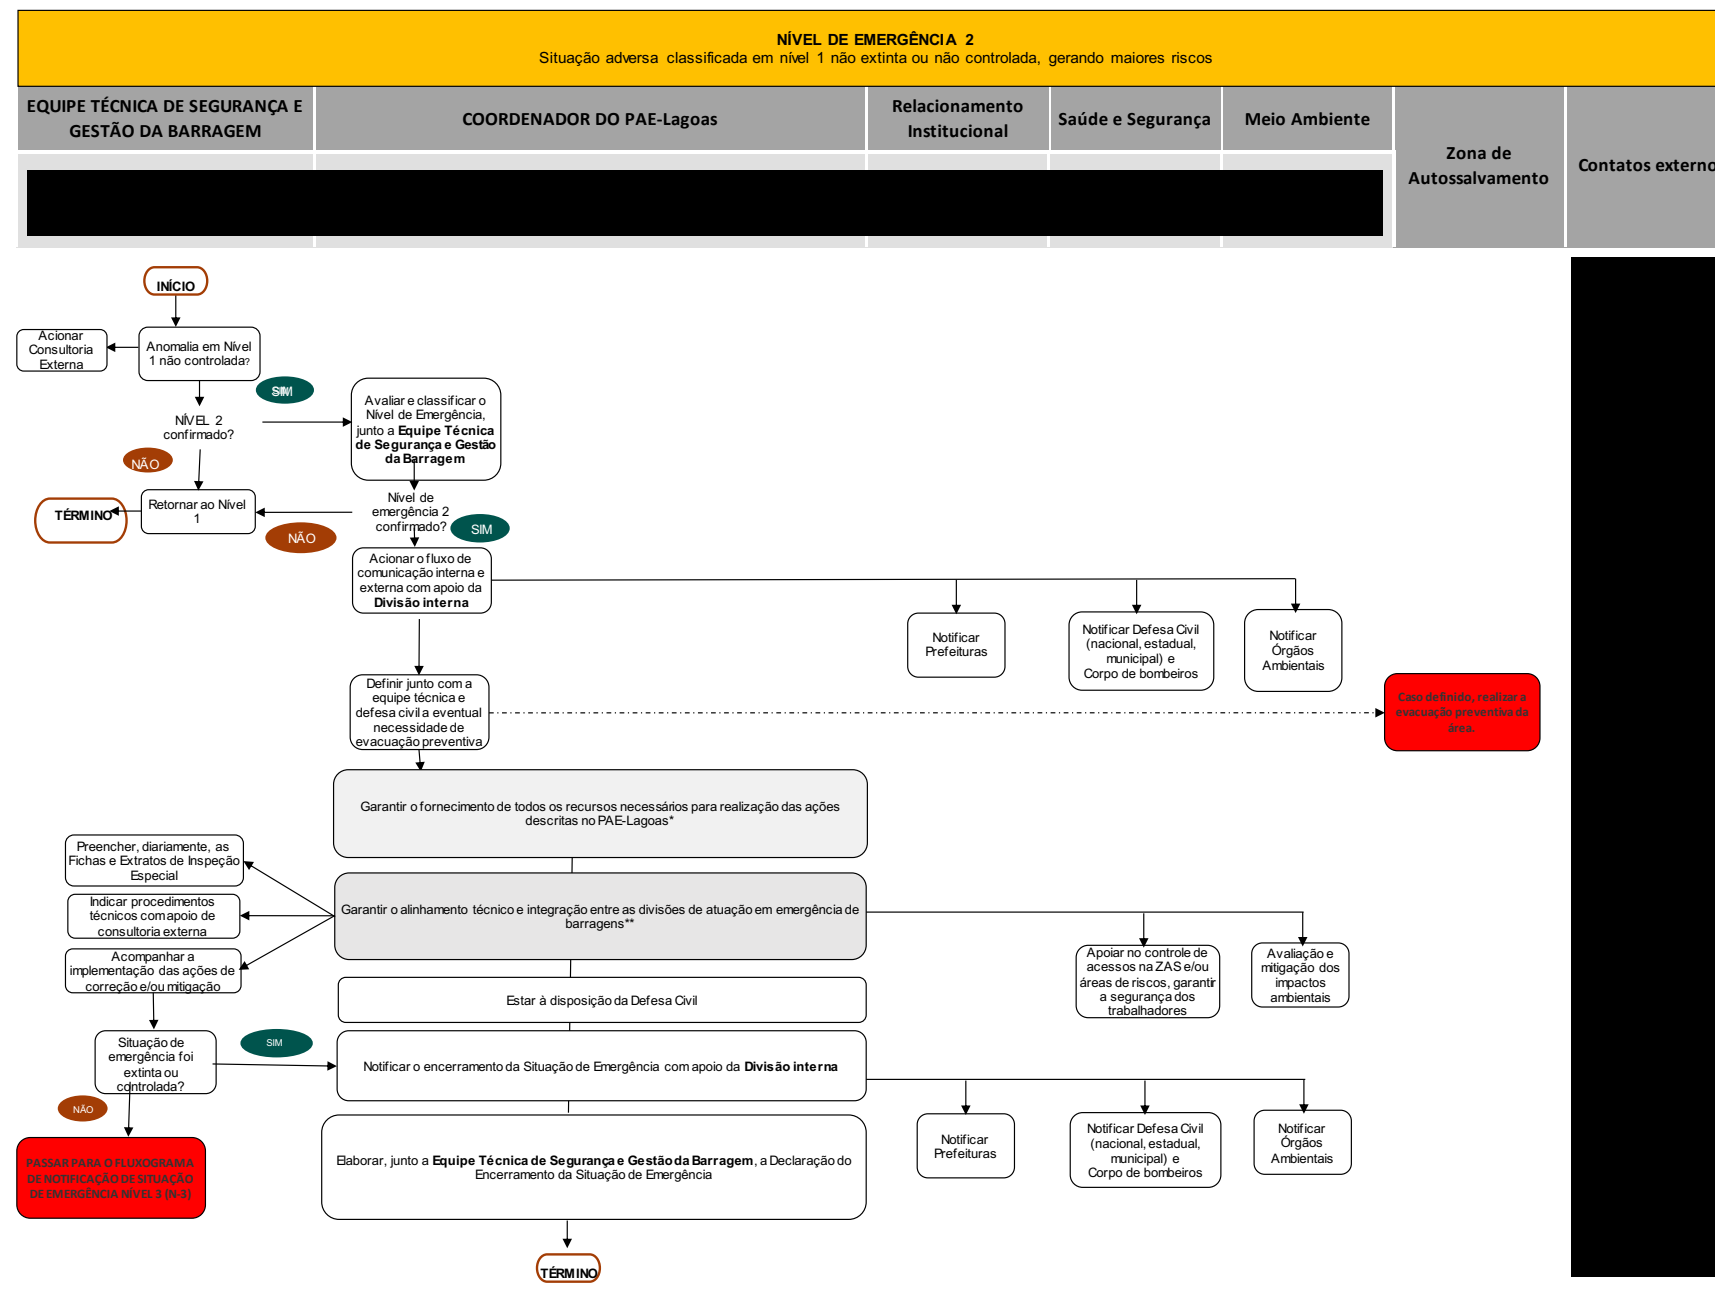
**Figura 3: fluxograma de emergência – NÍVEL 2**

\*Garantir o fornecimento de todos os recursos necessários para realização das ações descritas no PAE-Lagoas:  
**Suprimentos:** Apoiar no mapeamento de fornecedores de bens e serviços definindo os locais para armazenamento dos materiais/equipamentos, formalizar as contratações.  
**Projetos e Manutenção da Barragem:** Executar ações de correção e/ou mitigação da Emergência N-2.  
**Segurança Empresarial:** Apoiar no controle de acessos na ZAS e/ou áreas de riscos.

\*\*Garantir o alinhamento técnico e integração entre as divisões de atuação em emergência de barragens:  
**Acionar Comitê de Crise e Brigada de Emergência**  
**Comunicação:** Preparação para questionamentos da imprensa (mídias). Elaborar e enviar comunicados da Emergência N-2 para entidades externas.  
**Jurídico:** Apoiar o coordenador nas questões legais.  
**Relacionamento com comunidades:** Estar à disposição para esclarecimentos à comunidade.

As ações esperadas para cada nível de emergência estão descritas nos “**Fluxogramas de Ações Esperadas por Nível de Emergência**”, disponibilizados na **Figura 2**, na **Figura 3** e na **Figura 4**.

Para descrição dos fluxos de ações esperadas por nível de emergência, consultar a **Figura 2**, a **Figura 3** e a **Figura 4**.
